大阪で温故知新

## 塗装できなくなったカラーベスト屋根 既存屋根材をそのまま長寿命の金属屋根に!

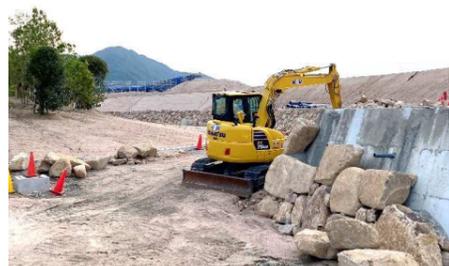
建築中の美術館の石積み

相変わらず、早朝ウォーキングを続けております。2月の前々号で大竹市晴海にて工事が進んでいる美術館についてご紹介したところ、たくさんの方から反響をいただきありがとうございました。工事の方は5月に入ってから植栽も始まり、少しずつですが進んでいるようです。日々の工事を見ていてアレ？と思ったのが写真の石積みです。コンクリート擁壁は早い段階で施工してはいたのですが、よもやこの擁壁に石積みを添わせるとは思いませんでした。まあ強度の事を考えれば間違えの無い施工なのでしょうが・・・この施工を石積みの手と言われた「加藤清正公」が見たらなんと言おうのかなあ？なんて仕方の無い思いを馳せながら歩いております。それにしても天気の良い日の宮島からの日の出は最高です！(啓)

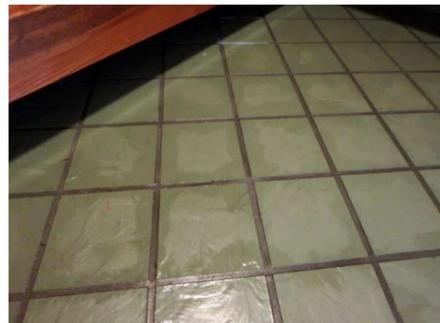
土間タイルの結露

この時期時折あるのが「玄関で水が漏れているので直してほしい」という依頼です。お伺いして水道管などの配管を確認しても、玄関付近に配管は無く、漏水ではないことは分かりますが、左の写真のように、玄関タイルが濡れている・・・

この原因は、梅雨時分特有の、暖かい湿った空気に含まれる水蒸気が、冷たい土間タイルに触れて”結露”したものなのです。近年の施工方法では土間に断熱材を施工しますので”結露”は起こりにくくなっています。上記のシロアリの項で書きましたように、結露水が土間に浸透するとシロアリの大好きな環境になりますので、結露がひどい場合は雑巾等で拭きとるなどの対策を取られたら良いかと思います(啓)

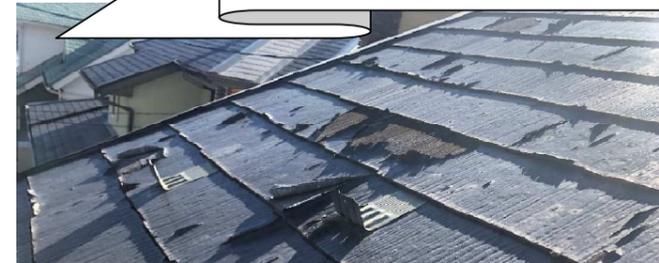
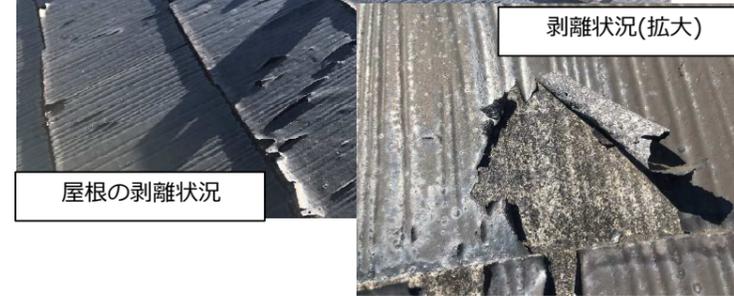
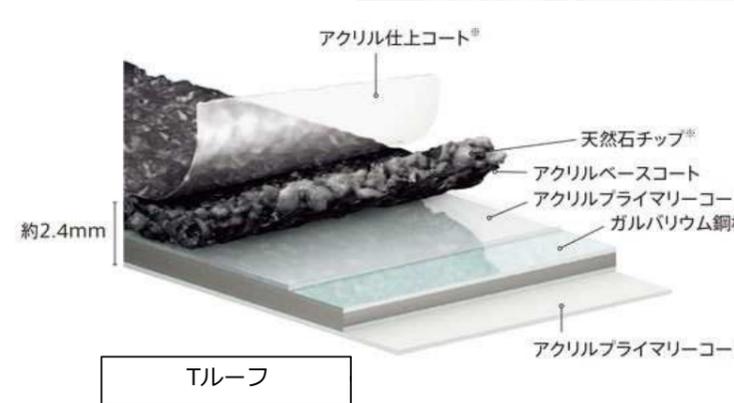
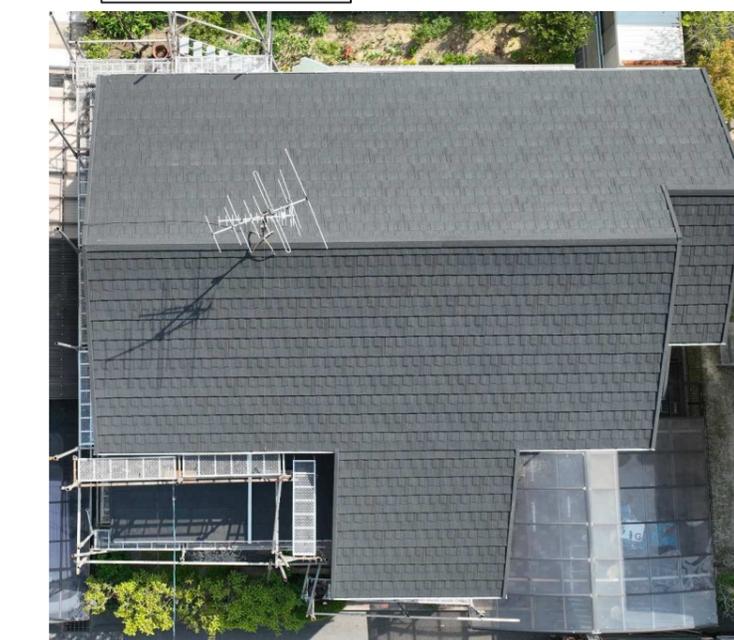
5年前に屋根の塗装替えをさせていただいたお客様より「屋根がボロボロ剥げている」との連絡をいただきました。早速訪問して確認してみると、写真のようにボロボロと塗膜が剥離していました。

5年前に塗った塗料の施工方法が悪く、剥離しているのか塗料メーカーに確認してみると、塗った塗膜ではなく、その下のカラーベストの基材から剥離していることがわかりました。

カラーベストの基材が剥離しているとなると、もはや塗装して補修しても同じことが起こるため塗装での修復は不可能なことが判明しました。

そこで、今回採用した屋根材は、基材は長期耐食性に優れたガルバリウム鋼板を使用し、表面には天然石を吹き付けてある”Tルーフ”と言う屋根材です。メーカー保証も付いており、天然石チップの美観保証10年・基材の保証が30年と言う高耐久の屋根材です。
