擁壁及びコンクリートの補修工事

近年コンクリート構造物や擁壁などの補修工事の依頼をいただくことが多くなりました。コンクリートブロック擁壁では経年劣化で目地が剥離して隙間ができてしまうと、そこから雨が降った際に雨水と一緒に地盤の土が流れ出たり、コンクリートブロックがずれてしまう恐れがあります。

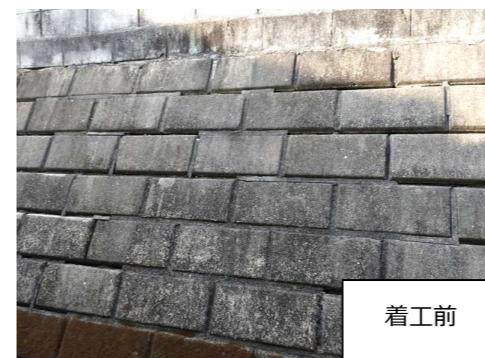
着工前

①擁壁ブロックの補修工事

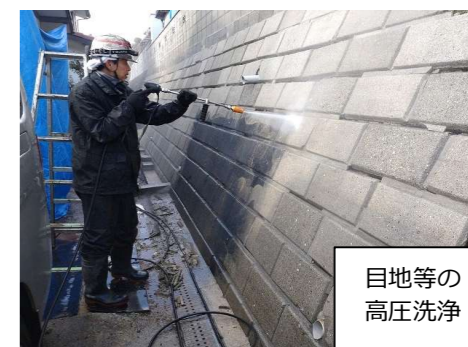
目地等の
高圧洗浄

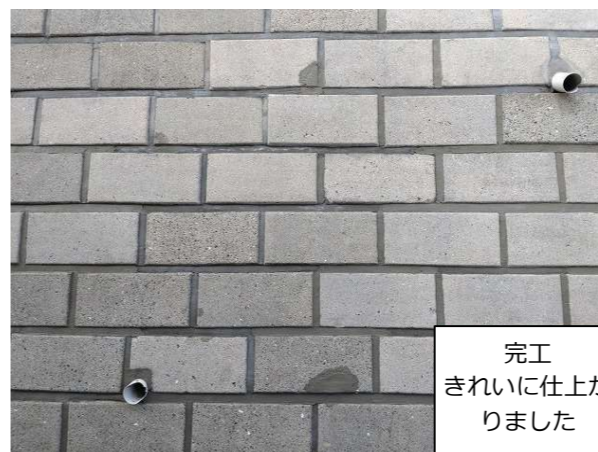
完工
きれいに仕上がりました

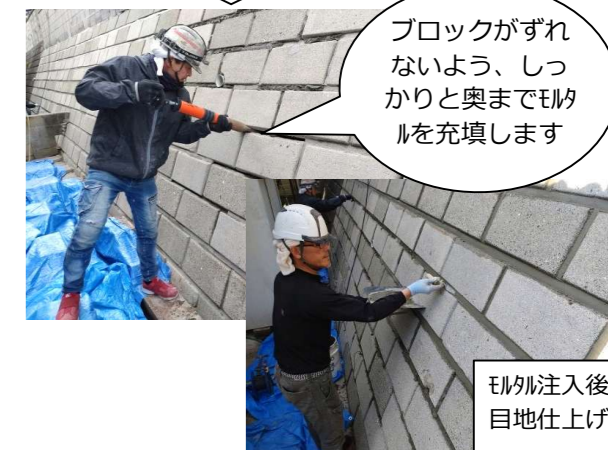
ブロックがずれないよう、しっかりと奥までモルタルを充填します

モルタル注入後
目地仕上げ

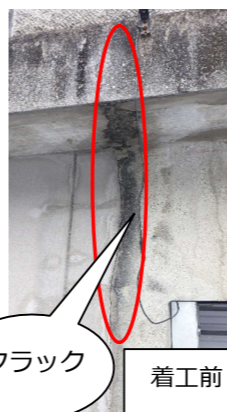
クラック

着工前

クラック幅5mm以内のひび割れに対して行う工法で、クラックに対して注入孔を取付、樹脂がクラックから出ないようにシールを行い低圧注入器具を用いて注入します。樹脂を充填させることで劣化を防ぎます。

②コンクリートクラック補修ではコンクリート構造物において5mm以上のクラックが発生している場合は、樹脂の充填だけではクラックの進行を止めることができませんので、さらなる対応の検討が必要となります。

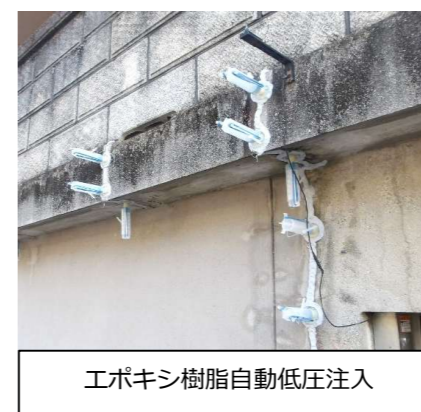
エポキシ樹脂自動低圧注入

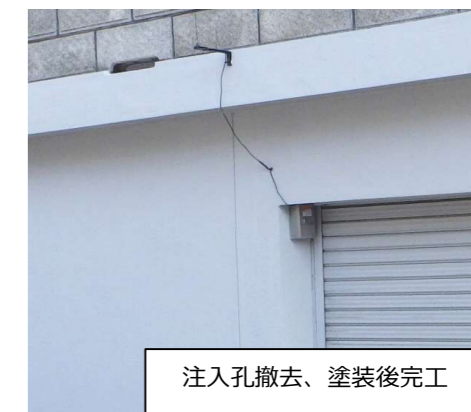
注入孔撤去、塗装後完工
